Onderwerp Besluit op uw Woo-verzoek

BWK001622-1 • Rijkszaadeest
 Wolweg 79 • Stroe (Gelderland)

BWK003718-1 • Kegelschuur gebouw b
Wolweg 79 • Stroe (Gelderland)

BWK003717-1 • Kegelschuur gebouw c
 Wolweg 79 • Stroe (Gelderland)

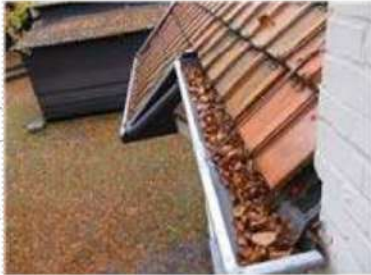
Tag	2.4				
B5GA02	Vuil, aanslag, verkleuring				
Ernst	Intensiteit	Omvang	Conditie	Risico/prioriteit	
Gering	1	3	1		
Activiteit:	2024	Hvh	Totaal		
Reinigen van de zinken goten.		21,60 m1	€ 79		
2716	Gootbekleding zinken mastgoot

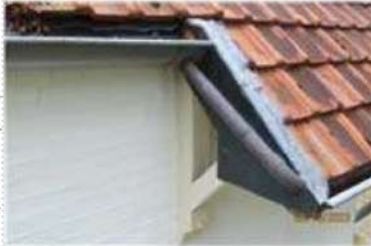
Tag	2.4				
Oostgevel					
B5EM03	Corrosie				
Ernst	Intensiteit	Omvang	Conditie	Risico/prioriteit	
Ernstig	2	3	3		
Activiteit:	2024	Hvh	Totaal		
Vervangen matige goot bekleding incl. vervangen koperen pijp in		1,00 pst	€ 850		
Gebrek:	De twee lagere mastgoten worden versneld aangetast door koperhoudend water uit de koperen afvoeren van de hoger gelegen mastgoten. De lager gelegen mastgoten vertonen forse corrosie. Plaatselijk zelfs doorgesleten (door ons voorzien van een noodreparatie).				
Hersteladvies:	De goten komen voor vernieuwen in aanmerking. Wij adviseren u de koperen hemelwaterafvoer door een zinken hemelwaterafvoer Ø80 te laten vernieuwen. Zie ook rubriek 4712/2.8

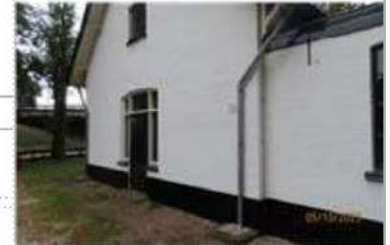
B2EC02 Scheuren constructief

Ernstig	2	2	2	
---------	---	---	---	--

In de gevels komen verspreid scheuren voor.
Voor zover visueel te beoordelen is de situatie stabiel.

Activiteit:	2030	Hvh	Totaal
Herstel scheurvorming gevels		5,00 m1	€ 400

Ik de toekomst gescheurd metselwerk fixeren met roestvast stalen wapening van het Helifix wapeningsstelsel, totall wall of andere gelijkwaardige wapeningsstelsels.

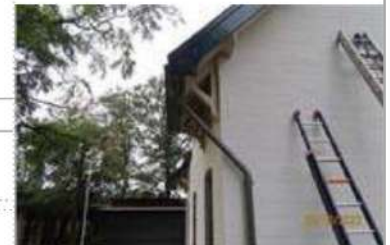
B6GA02 Erosie, lekkage

Gering	1	2	1	
--------	---	---	---	--

Activiteit:	2025	Hvh	Totaal
Vervangen doorgesleten hemelwaterafvoer aan de noordoostzijde		2,50 m1	€ 163

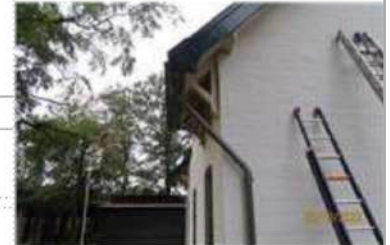
Gebrek:
Regulier onderhoud aan de hemelwaterafvoeren.

Activiteit:	2045	Hvh	Totaal
Stelpost voor vervangen hemelwaterafvoeren		1,00 Pst	€ 1.100

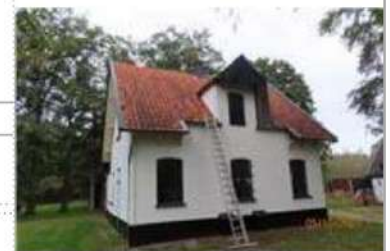
Gebrek:
Voorkomend houtrotherstel /onderhoud vooraf de schilderbeurt.

Hersteladvies:
Het betreft een stelpost houtrotherstel vooraf de schilderbeurt aan de kozijnen met ramen.

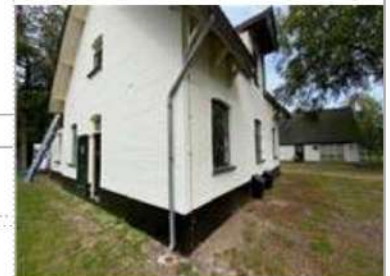
B8GA03 Loszittend

Gebrek:
Bij deze inspectie zijn aan het voegwerk geen noemenswaardige problemen aangetroffen.

Activiteit:	2034	Hvh	Totaal
Plaatselijk herstel voegwerk		1,00 pst	€ 240

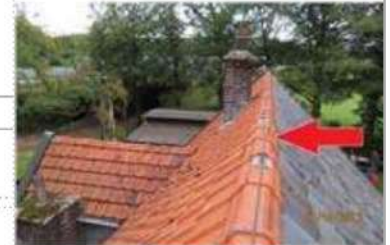
B6GB01 Gescheurd/lekkage

Gebrek:
Gebroken nokvorst

Activiteit:	2028	Hvh	Totaal
Gescheurde vorsten vervangen		1,00 pst	€ 240

Hersteladvies:
Om lekkage te voorkomen adviseren wij u de gebroken vorst te laten vervangen.

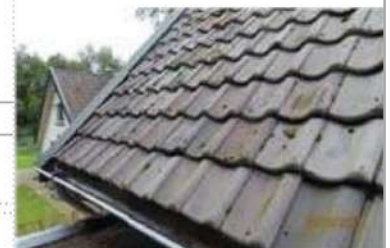
Gebrek:
Regulier onderhoud aan de dakpannen

Activiteit:	2025	Hvh	Totaal
Periodiek vervangen dakpannen		1,00 pst	€ 120

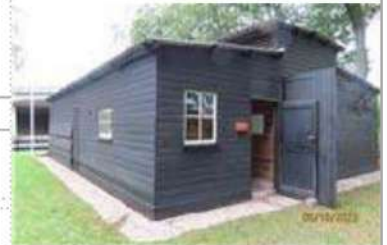
Gebrek:
Plaatselijk komt aan het raam lichte houtrot voor.

Hersteladvies:
Met de schilderbeurt rekening houden met klein houtrotherstel.

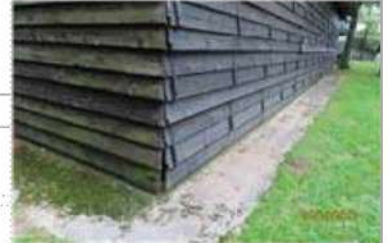
Gebrek:
Verspreid zijn de potdekselplanken van de kleppen door houtrot aangetast.

Hersteladvies:
Vooraf de eerstvolgende onderhoudsbeurt aan het teerwerk is houtrotherstel (meerdere planken vervangen) noodzakelijk.

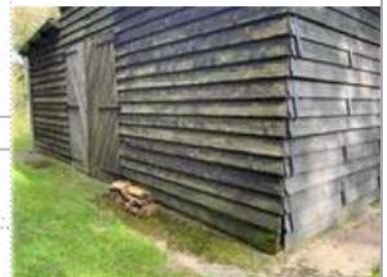
4112 Gevelbekleding hout

Gebrek:
Verspreid zijn de potdekselplanken door houtrot aangetast.

Hersteladvies:
Vooraf de eerstvolgende onderhoudsbeurt aan het teerwerk is houtrotherstel (meerdere planken vervangen) noodzakelijk.

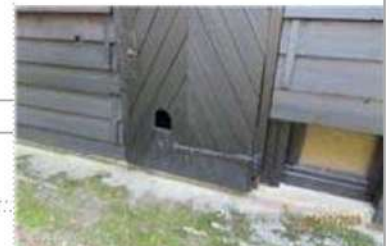
Gebrek:
De kozijnstijlen zijn door houtrot aangetast.

Activiteit:	2030	Hvh	Totaal
Aanhelen kozijnstijl		1,00 st	€ 125

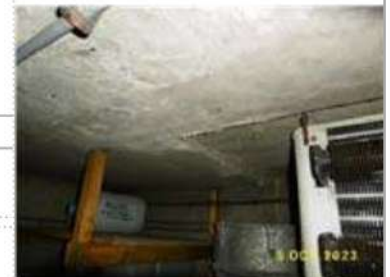
Gebrek:
Plaatselijk vertoont de wapening aantasting door corrosie (betonrot).

Activiteit:	2028	Hvh	Totaal
Betonherstel in kelder		1,00 pst	€ 486
